Zadanie: **PROJEKT TECHNICZNY**

Temat: **PROJEKT WZMOCNIENIA ŚCIAN WARSTWOWYCH BUDYNKU
MIESZKALNEGO WIELORODZINNEGO PRZY UL. MARII SKŁODOWSKIEJ-
CURIE 71 W PIEKARACH ŚLĄSKICH**

Obiekt: **Budynek mieszkalny wielorodzinny
ul. Marii Skłodowskiej-Curie 71
41-949 Piekary Śląskie
Identyfikator działki:
247101_1.0003.AR_1-10KAM.4721/370
Działka ew. nr 4721/370
obręb ew. 0003 Brzozowice Kamień
Jedn. ew. 247101_1
Kategoria obiektu XIII**

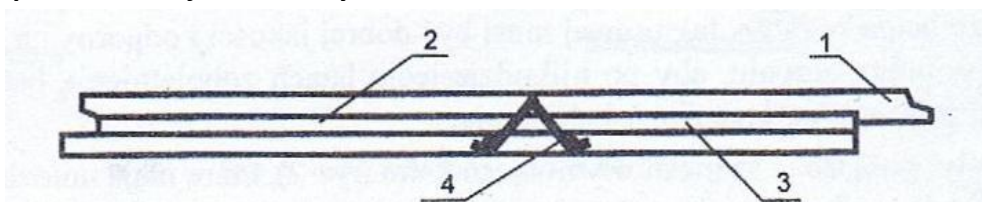
Rys. 1. Typowa płyta warstwowa
1 – warstwa fakturowa, 2 – warstwa ocieplająca, 3 – warstwa nośna, 4 – wieszak

Warstwa betonowa wewnętrzna jest wykonana z betonu C12/15 (B15) (Rw 200 lub 250) – na obwodzie płyty i przy otworach okiennych zbrojona w postaci drabinek z $2\varnothing 8$ mm, stanowiąca podstawowy element nośny ściany, zamocowana jest w konstrukcji nośnej budynku przez stalowe obetonowane złącza. Z punktu widzenia trwałości, warunki pracy tej warstwy można określić jako dobre. Nie podlega ona bezpośrednio oddziaływaniu czynników atmosferycznych. Od strony wewnętrznej warunki eksploatacji są stałe przy niskim zawilgoceniu, od strony zewnętrznej płyta styka się z materiałem ocieplenia – wełną mineralną. Warstwa ta znajdująca się po zewnętrznej stronie warstwy nośnej jest wykonana z wełny mineralnej, która jest materiałem porowatym wymagającym osłonięcia przed uszkodzeniami mechanicznymi i zawilgoceniem. Warstwa ocieplająca początkowo zapewniała podstawową izolacyjność cieplną ściany jednakże w wyniku zawilgocenia i zamakania wodą opadową uległa znacznej degradacji. Ocieplenie osłania zewnętrzną fakturową płytą betonową. Kolejnym zadaniem płyty fakturowej jest ochrona przed korozją stalowych łączników – wieszaków – łączących warstwy płyty, prawidłowa otulina wieszaków wynosi około 15 mm, a szpilek około 20 mm.

Warstwy płyt połączone są metalowymi łącznikami przedstawionymi na rysunku, które mają umożliwić w miarę swobodne odkształcanie pod wpływem temperatury i przenosić obciążenie od warstwy zewnętrznej – fakturowej.

Jako łączniki stosowane są:

- wieszaki metalowe w kształcie pętli zbliżonej do trójkąta, wykonane z prętów stalowych i przechodzące przez wszystkie warstwy płyty. Współpracują ze zbrojeniem płyt przez zakotwienie za pomocą prętów poprzecznych. Połączenie zagwarantowane jest przez odpowiednie ukształtowanie wieszaków.

- szpilki z drutu stalowego o średnicy 3,5 do 4,5 mm, mające kształt wydłużonego „U”. Są usytuowane obwodowo w płycie i wokół otworów okiennych w liczbie kilkunastu do kilkudziesięciu sztuk, spełniają funkcję stabilizującą warstwę zewnętrzną płyty oraz przenoszą obciążenia od ssania wiatru.

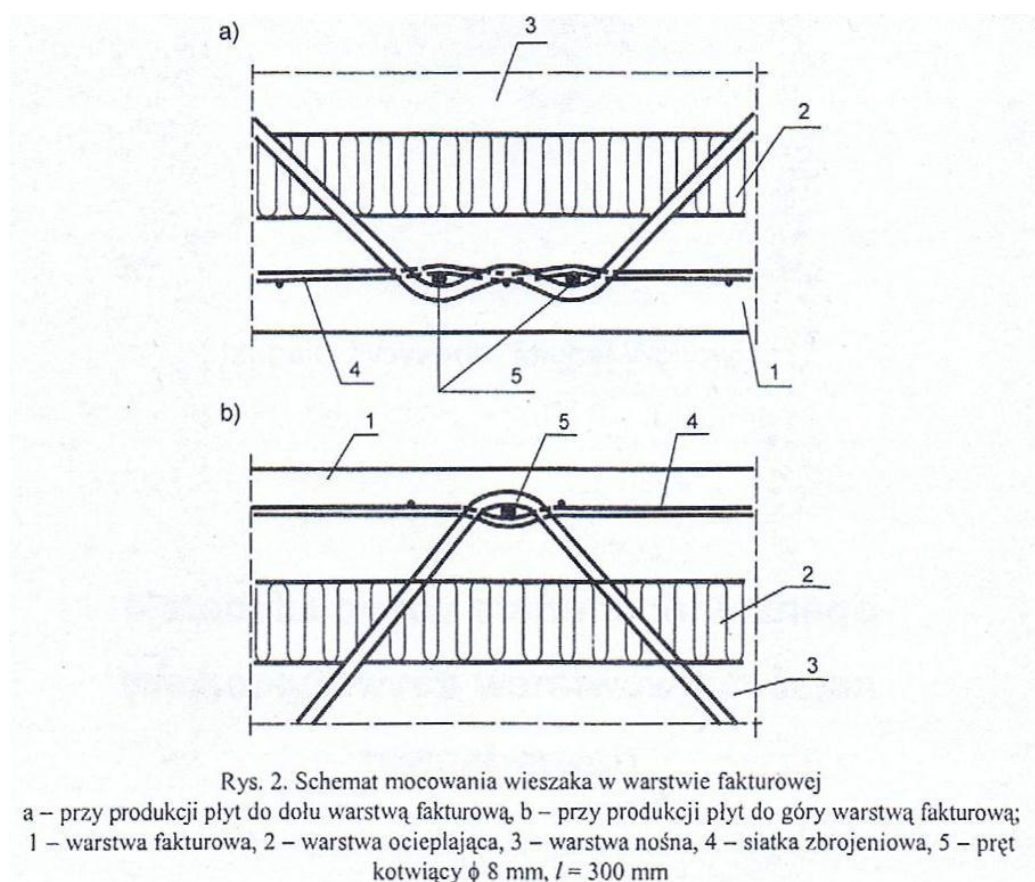
Najbardziej narażone na degradację są łączniki warstw i to one decydują o trwałości całej ściany. Te elementy są praktycznie niewymienialne a jedynym sposobem poprawy ich nośności jest dodatkowe kotwienie łącznikami systemowymi.

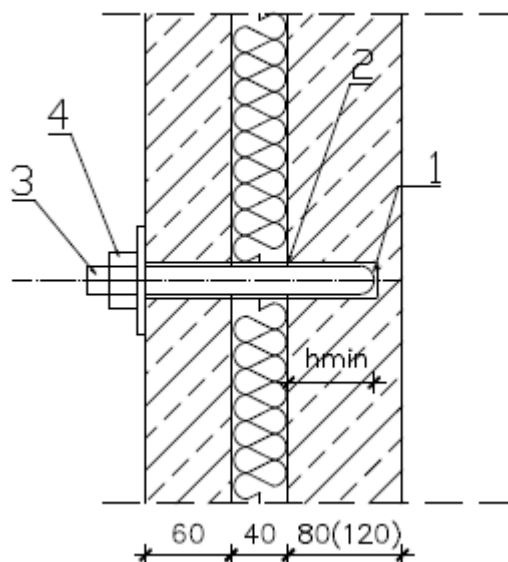
Poniższy rysunek przedstawia schemat proponowanego wzmocnienia warstwy fakturowej w ścianie warstwowej wg systemu Ceresit.

Legenda:

- h_{ef} – minimalna głębokość zakotwienia – 60 mm
- a_1 – grubość warstwy fakturowej ściany warstwowej – 60 mm
- a_2 - grubość izolacyjnej ściany warstwowej – 40 mm

1. Żywica Patex CF900
2. Tuleja siatkowa
3. Nagwintowany pręt stalowy M20 A4
4. Nakrętka i podkładka

$h_{min} = 60 \text{ mm}$

Do obliczeń przyjęto kotwy Ceresit CF900xM20 mocowane na żywicy, o dopuszczalnym ugięciu kotwy do 5mm, mocowane w ścianie nośnej na długości min 60mm.

Do obliczeń przyjęto kotwy Ceresit CF900xM20 mocowane na żywicy, przy ograniczeniu przemieszczenia do 5 mm, mocowane w ścianie nośnej na długości min. 60 mm.

Przyjęto procedurę technologiczną zgodną z zasadami systemu. Kotwa Ceresit z aprobatą ITB AT-15-8510/2016. Kotwy CERESIT o średnicy $\Phi 20$ i długości min 180 mm należy osadzać metodą wklejania za pomocą żywicy. Miejsca kotwienia określono zgodnie z zaleceniami producenta i oznaczono na rysunkach.
